**EVOLUÇÃO RECENTE DA LINHA DE COSTA ENTRE A ZONA DE  
ESPINHO SUL E ZONA DE ESMORIZ (AVEIRO)  
( O CONTRIBUTO DOS SIG'S )**

**Relatório de Estágio de Mestrado em Gestão do  
Território - Ambiente e Recursos Naturais**

**Setembro 2011**

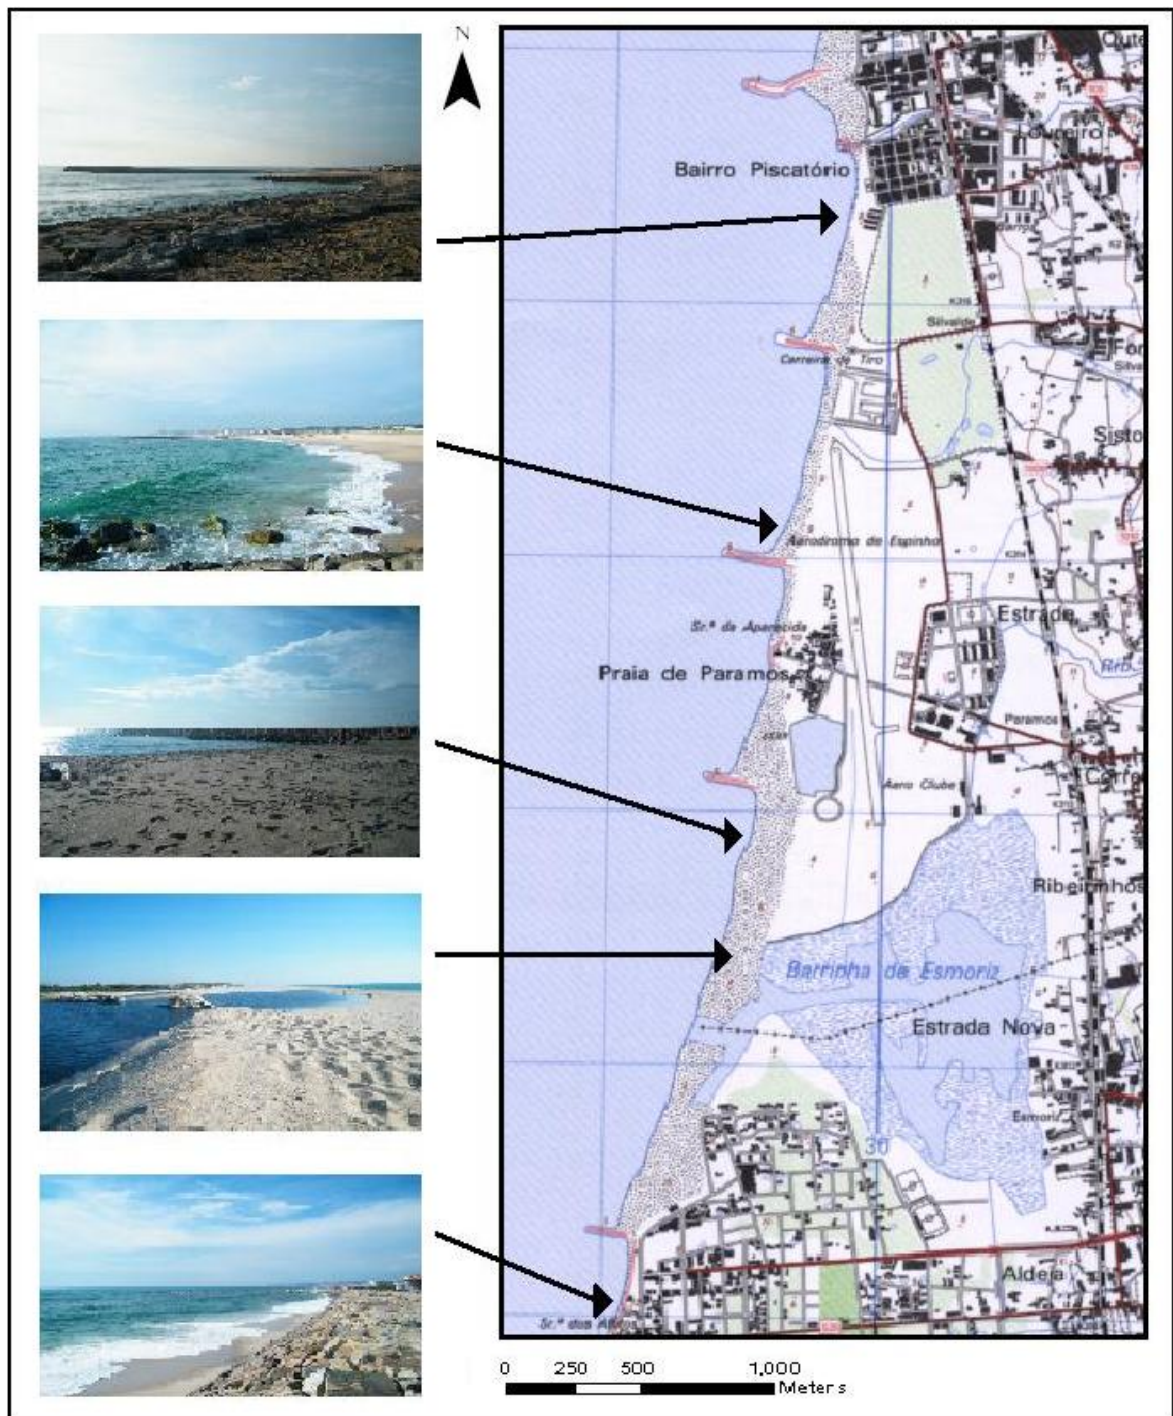
**Figura 2** – Diferentes fotografias obtidas no terreno (fonte própria 05/06/11) e excerto da carta militar nº143 série M888 1/25000 (fonte IGeoE)

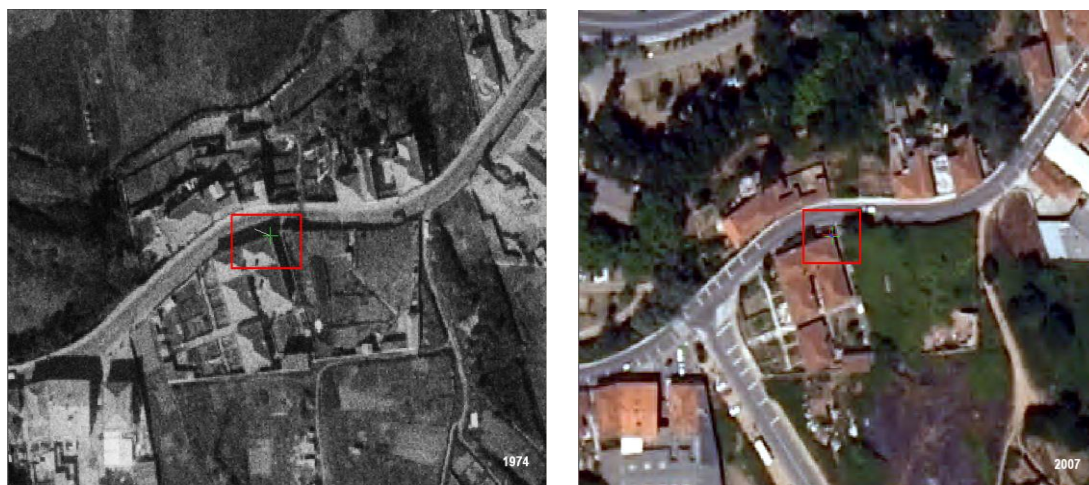
**Figura 4 e 5** - Georreferenciação da fotografia aérea de 1974 com base no ortofotomapa de 2007

Pode-se observar no rectângulo a vermelho (fig. 4 e 5) a inserção de um ponto de controlo criado, para a georreferenciação da figura 4, (fotografia aérea de 1974) com base na figura 5 (ortofoto de 2007).

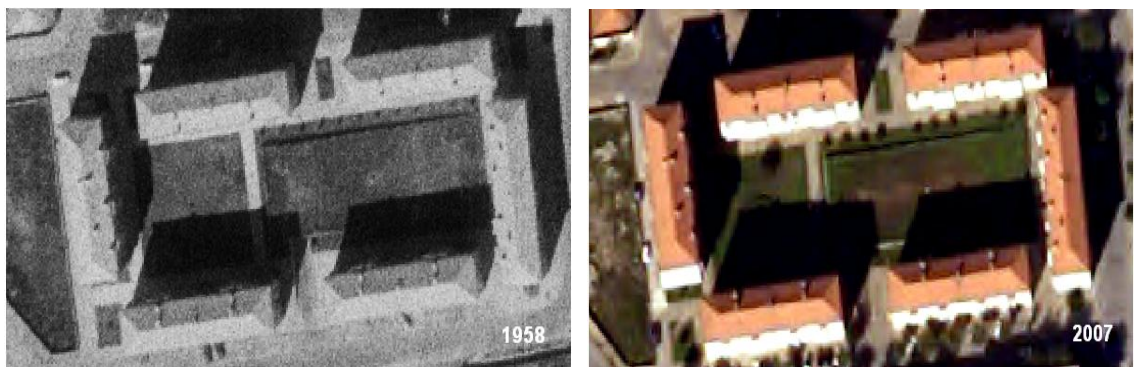
**Figuras 6 e 7** - Efeito da projecção das imagens fotográficas existente. A primeira fotografia aérea é de 1958 onde se tem uma visão perpendicular, o segundo ortofoto é referente a 2007 e tem-se uma visão inclinada dos edificios relativamente à fotografia de 1958.

Um dos principais factores a ter em conta na georreferenciação e na vectorização é o efeito da projecção nas imagens aéreas. Este efeito provoca o deslocamento do topo da imagem de um objecto em relação à sua base, isto acontece pois a fotografia aérea é uma projecção cónica ou central onde ortogonalmente, apenas no centro da foto existe uma observação vertical do objecto onde só o topo do objecto coincide com a sua base (fig.6). Existe uma visão inclinada cada vez mais oblíqua à medida que se afasta do centro da imagem, para as bordas da mesma. Os objectos presentes nas imagens que sofrem este efeito são os edifícios, muros, postes. Em elementos achatados, no solo, deslocamentos não são observados.

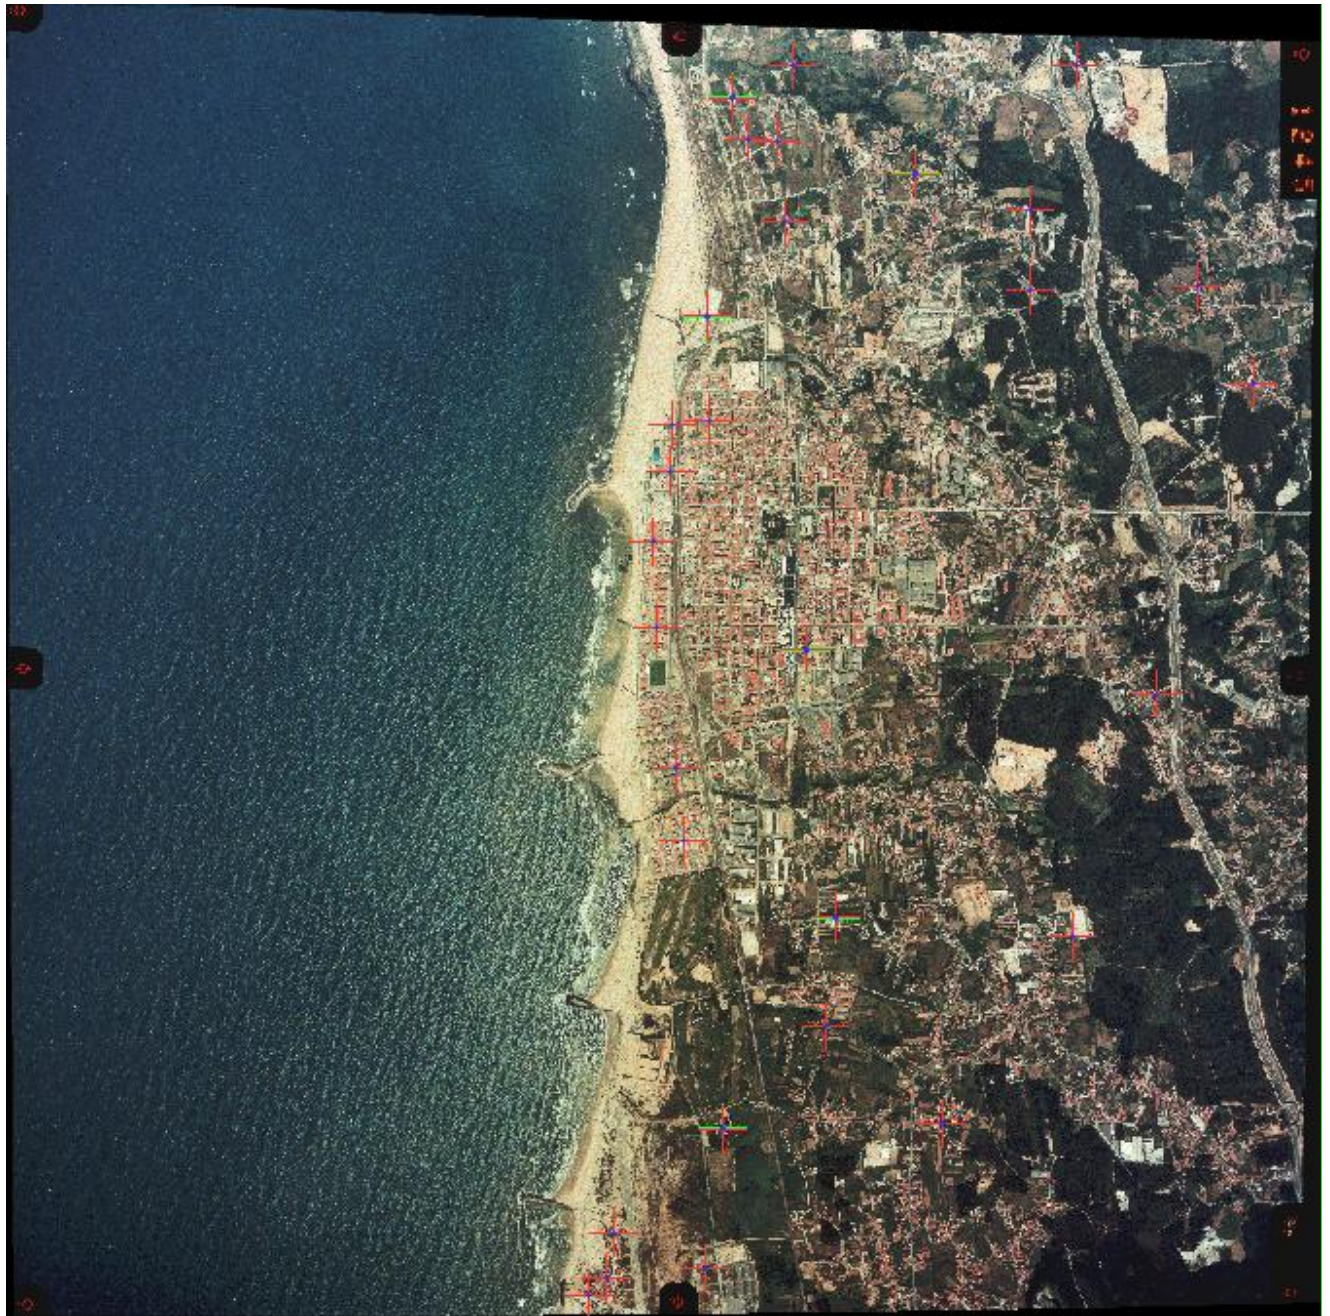
**ANEXO C - ARC MAP COM A FEATURE CLASS,” ÁREA CONSTRUIDA”, E COM A FOTOGRAFIA AÉREA DE 1974 EM SEGUNDO PLANO**
